Predmet: Dostava zahtjeva za kontrolu prostora u opštini Kotor.

Предмет: Захтев за контролу простора, у општини Котор.

СЛУЖБЕНА ЗАБИЛЈЕШКА

SLUŽBENA ZABILJEŠKA

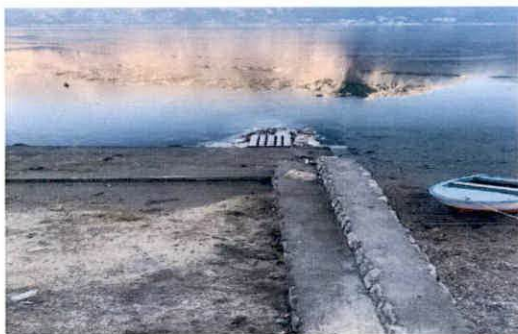
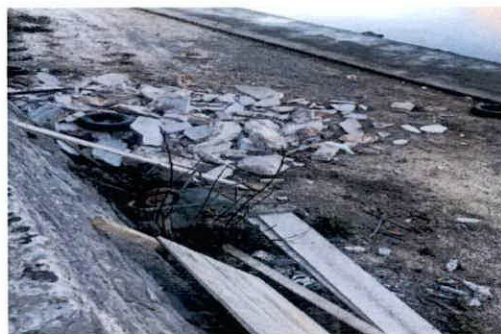
-на локалитету Столив у дијелу акваторија испред кат. парцеле 466/1 КО Столив изводе се бесправни радови на изградњи понтe димензија сса 3м x 1метар, у акваторију је насут камени материјал сса 5м³, док је на обали одложено каменог материјала сса 4м³.

фотографије локације

Potrebno je izvršiti kontrolu prostora i sprovesti mjere iz vaše nadležnosti.

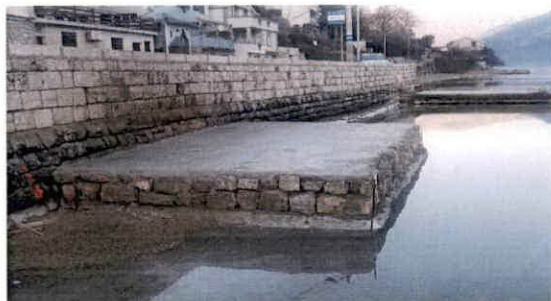
-на локалитету Столив - Марков Рт, у дијелу акваторија испред кат. парцела 542 и 545 КО Столив су завршени бесправни радови на изградњи понтe димензија сса 5мx2,5м.

фотографија локације

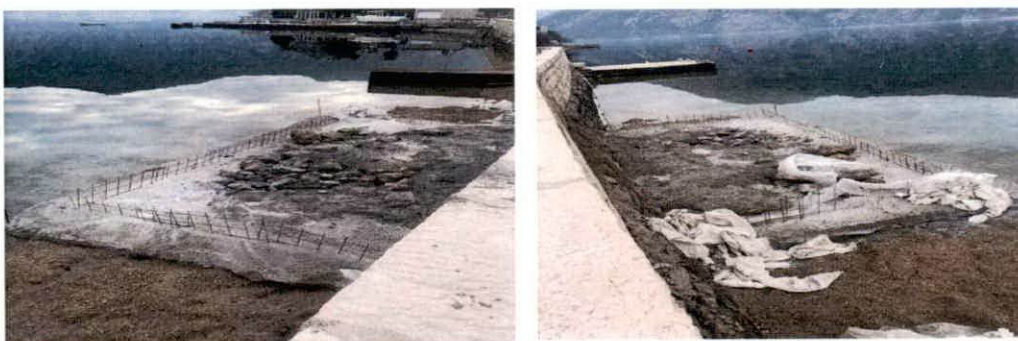
Dana 16.01.2020 godine, inicirali smo nadzor zbog izvođenja radova u dijelu akvatorija ispred katastarskih parcela 542 i 545 KO Stoliv, bez odobrenja na izgradnji ponte površine cca 25 m², odnosno dimenzija cca 5m x 2,5 metara. Na lokaciji izvođenja radova bio je izbetoniran prostor u akvatoriju, i nasut je kameni šut prilikom čega je došlo do zagađenja akvatorija morskog dna cementnim malterom.

fotografije lokacije 16.01.2020. godine

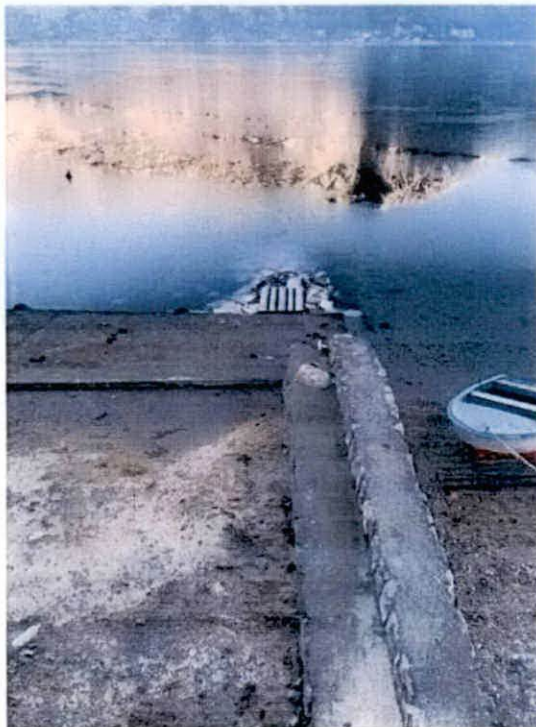
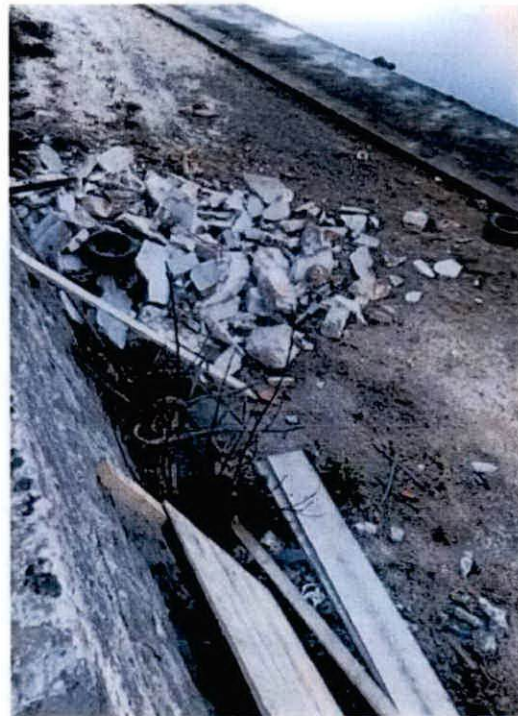
Прилог фотографије:

Обиласком локације констатује се да се у дијелу акваторија испред кат.парцеле 466/1 КО Stoliv врше бесправни на радови на изградњи понтe димензија cca 3m*1m.У акваторију је насут камени материјал cca 5m³, док је на обали одложено каменог материјала cca 4m³.

Potrebno je izvršiti kontrolu radova od strane građevinsko-urbanističke inspekcije Ministarstva turizma i održivog radova .

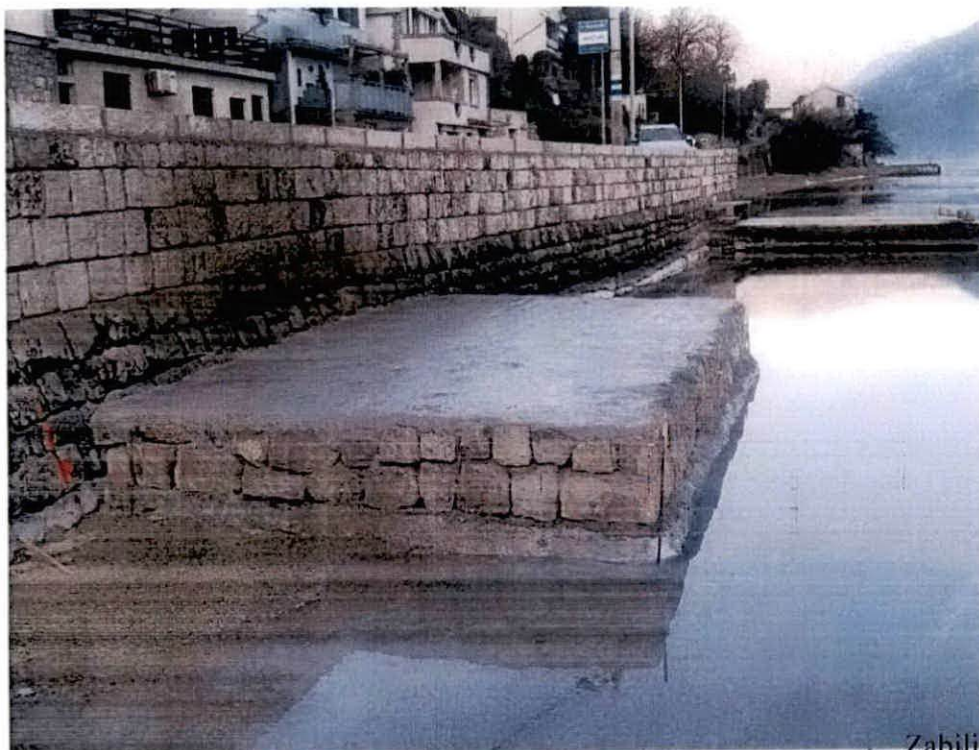
Prilog fotografije:

Obilaskom lokacije konstatuje se da su u dijelu akvatorija ispred kat.parcela 542 i 545 KO Stoliv završeni bespravni na radovi na izgradnji ponte dimenzija cca 5m*2,5m.

Potrebno je izvršiti kontrolu radova od strane građevinsko-urbanističke inspekcije Ministarstva turizma i održivog radova .
