Predmet: Zahtjev za kontrolu prostora u opštini Ulcinj

Izvršenim obilaskom prostora opštine Ulcinj, na lokaciji Kruče konstatovali smo sledeće nepravilnosti :

## Službena Zabilješka

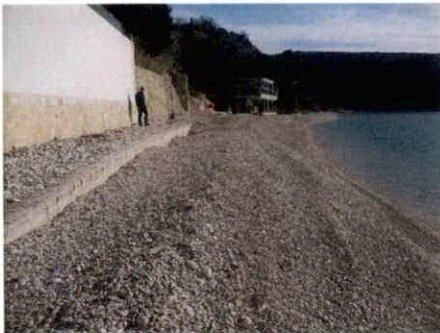
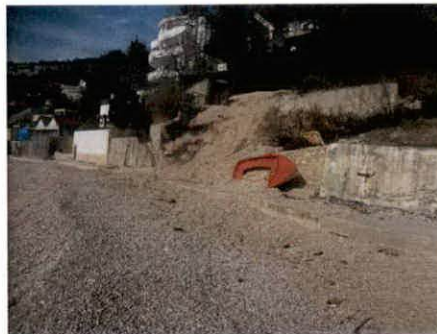
- na kupališta označenog kao 1A u Atlasu crnogorskih plaža i kupališta na kome je korisnik Marović Roza iz Ulcinja, na cijeloj površini plaže – kupališta izvršeno je nasipanje velike količine građevinskog šljunka, tako što je došlo do promjene prirodne strukture kupališta, čime je narušen prirodni ambijent ovog kamenitog kupališta.

Fotografije kupališta nakon nasipanja

Potrebno je izvršiti kontrolu prostora i sprovesti mjere iz vaše nadležnosti.

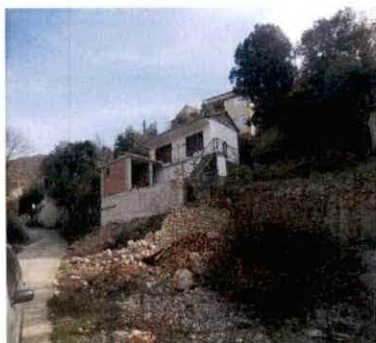
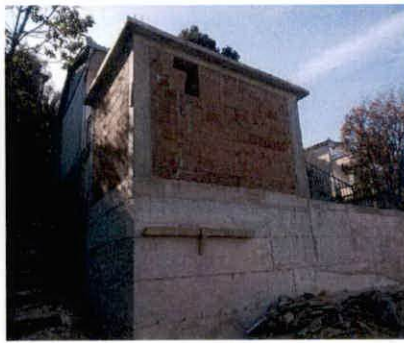
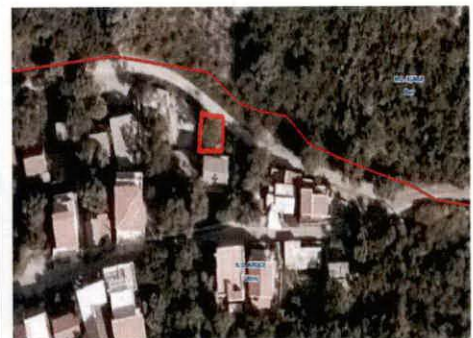
- na lokacija Kruče na kat.par. 1043/1 i 1043/2, K.O. Kruče koje se po dostupnim podacima Uprave za nekretnine, vode kao svojina Todorović Krsta Ljiljane iz Beograda izvode se građevinski radovi bez odobrenja na dogradnji pomoćnog čvrstog objekta, na način da je na betonskoj ploči postojećeg objekta izgrađen objekat površine cca. 8 m<sup>2</sup>.

Fotografije lokacije

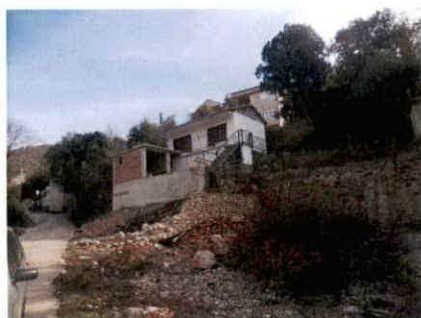
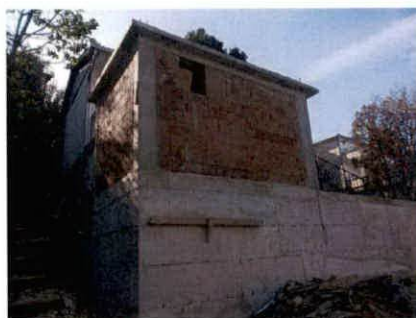
Da se na pomenutoj parceli izvode građevinski radovi bez odobrenja na dogradnji pomoćnog čvrstog objekta.

Radovi se izvode na način što je na betonskoj ploči postojećeg objekta izgrađen objekat površine cca. 8 m<sup>2</sup>.

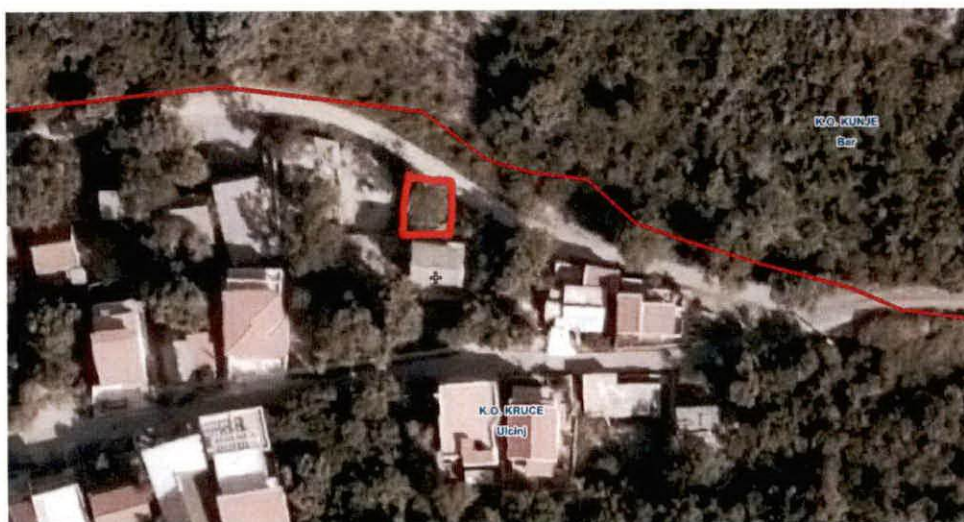
Obilježena lokacija na kojem se izvode pomenuti radovi (**kat.par. 1043 K.O. Kruče**).

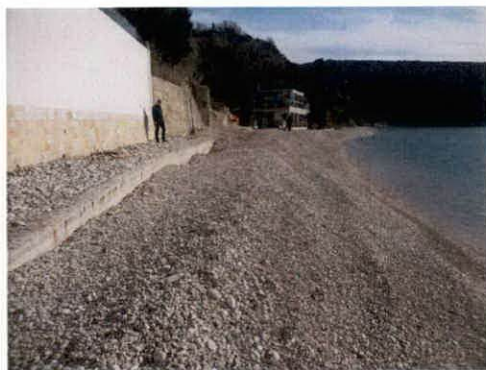
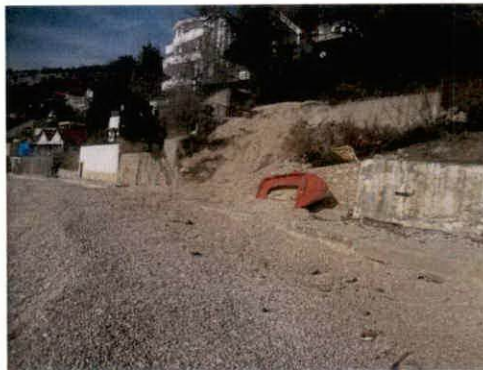
- Da je na čitavoj površini kupališta 1A – Korisnika Marović Roze iz Ulcinja, nasipana velika količina građevinskog šljunka, tako što je došlo do promjene prirodne strukture kupališta, čime je narušen prirodni ambijent ovog kamenitog kupališta.
- Šljunak je istovaren direktno sa pristupnog puta prema kupalištu 1A.
