JAVNO PREDUZEĆE ZA UPRAVLJANJE
MORSKIM DOBROM CRNE GORE

SLUŽBENA ZABILJEŠKA

Sačinjena dana 17.02.2022. godine na okolnosti izvršene službene radnje kontrole stanja prostora na području opštine Kotor, lokacija Ljuta.

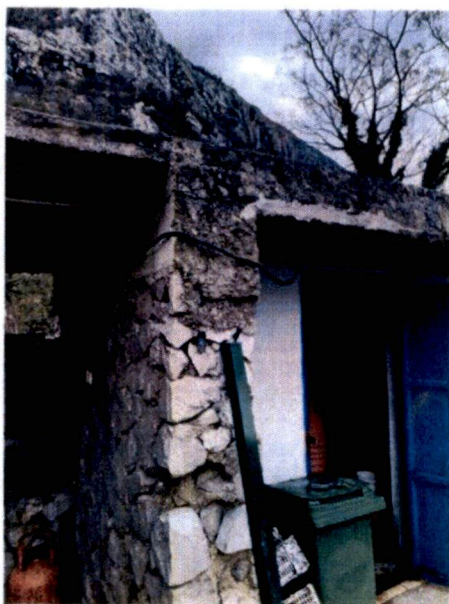
Prostor do sada koriscen u svrhu obavljanja
djelatnosti:

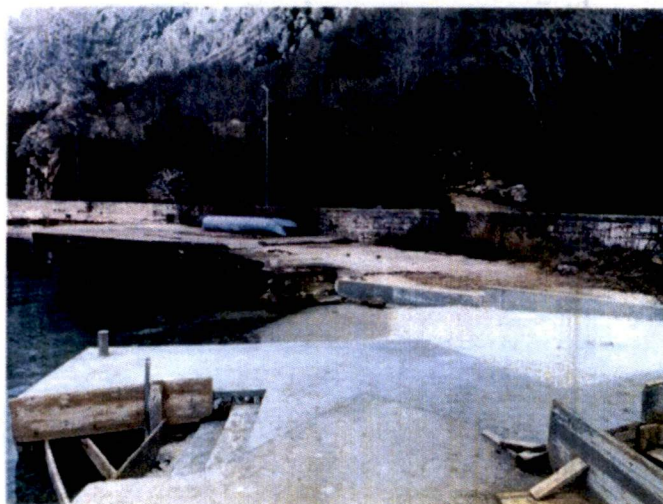
Sanirana postojeća punta:

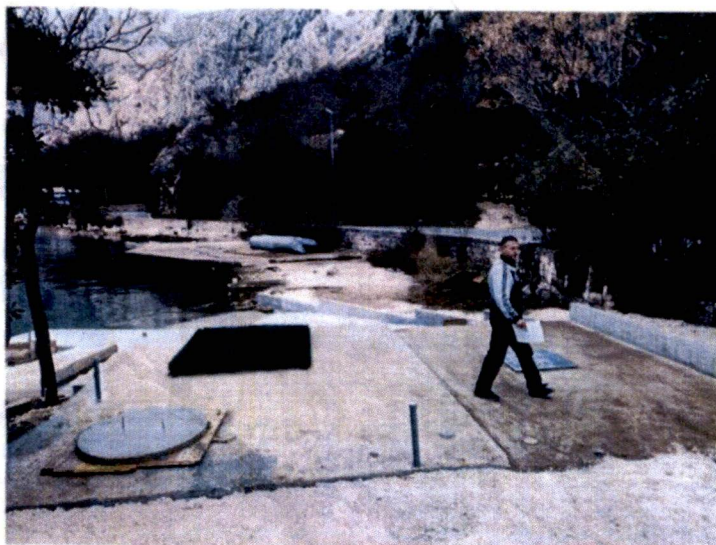
Betoniran plato za postavljanje objekta
upojnu jamu

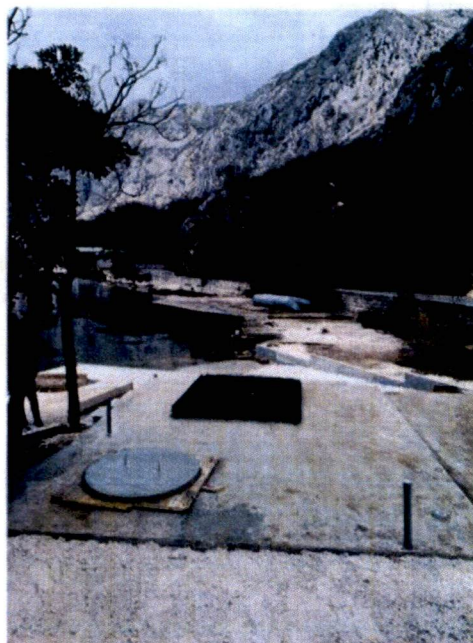
Dio platoa (20m²) namijenjen za postavljanje objekta

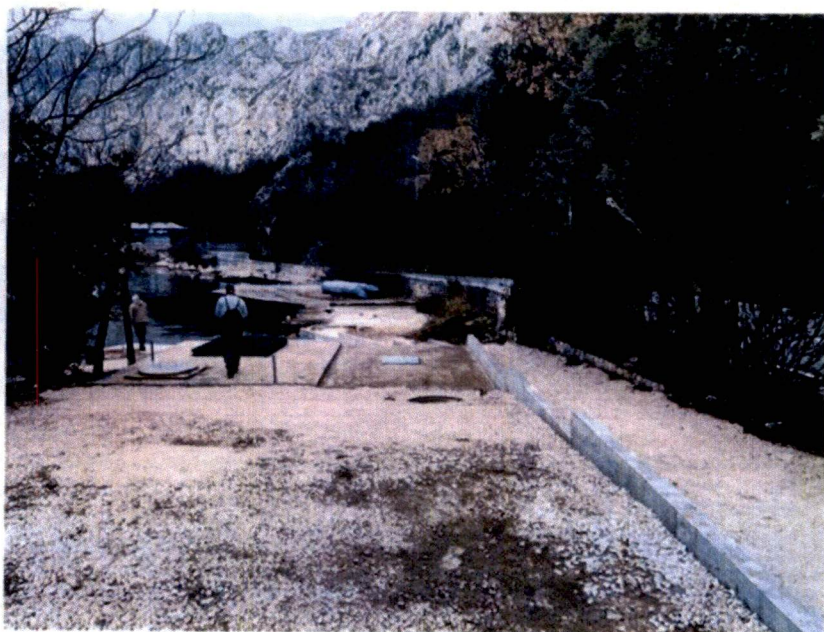
Ulaz na lokaciju sa izgradjenim parapetnim zidom
u cilju omogucavanja prolaza do susjedne ponte

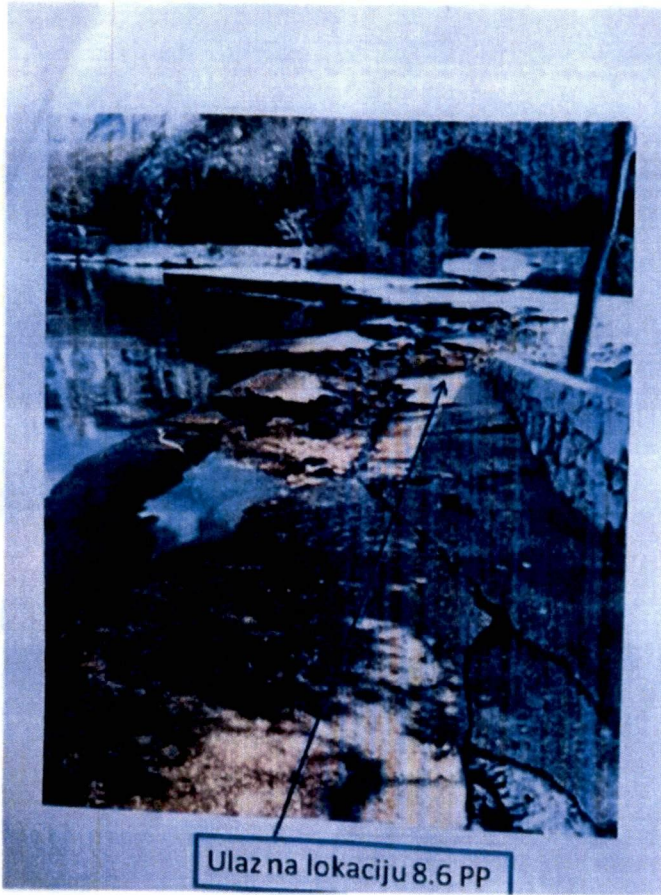
Slika stanja prije sanacije ponte:
