Broj: 0103-sl 116/3  
Budva: 19.03.2020 godine

Predmet: Zahtjev za kontrolu prostora u opštini Herceg Novi

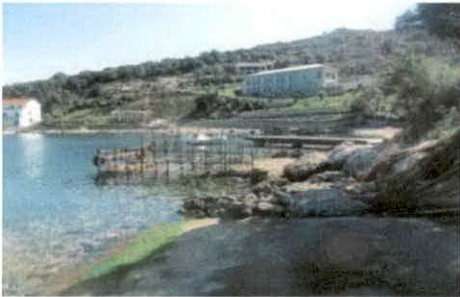
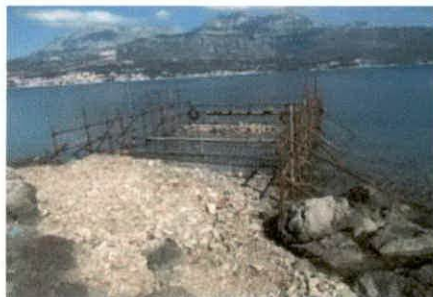
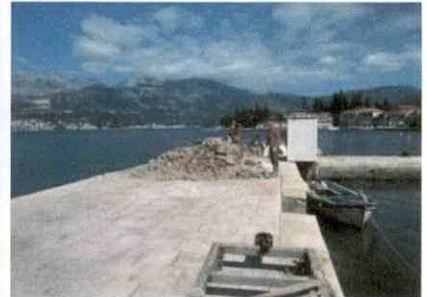
Fotografije lokacije

Izvršenim obilaskom prostora zone morskog dobra na prostoru Opštine Herceg Novi, konstatovali smo da je na lokaciji 21 A "Male rose", na zapadnom dijelu uvale, ispred parcela 6 i 7 k.o. Rose, u moru postavljena građevinska skela. U okviru postavljene skele dimenzija cca 8x8 m vrši se nasipanje kamena, dok su na obalnom dijelu usitnjene stijene i poravnat je teren.

Potrebno je izvršiti kontrolu prostora – inspeksijski nadzor iz vaše nadležnosti,

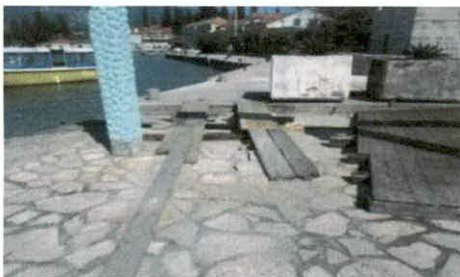
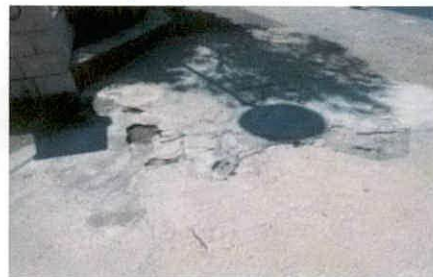
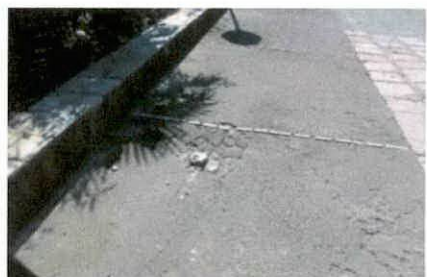
Fotografije oštećenja

Krupno kamenje se dovozi teretnim motornim vozilima na glavno mulo u Rosama, gdje ga radnici ručno usitjavavaju i barkom transportuju do lokacije u Male Rose, usled čega je na rivi u Rosama na tri mjesta vidljivo oštećenje gazeće površine vjerovatno usled prolaska teretnih vozila i transporta materijala damperom preko rive.
